# **PRECONISATIONS POUR LA RESTAURATION DU CASERNEMENT**

**C I T A D E L L E D E B L A Y E**

**JUIN 2012**

**VILLE DE BLAYE**

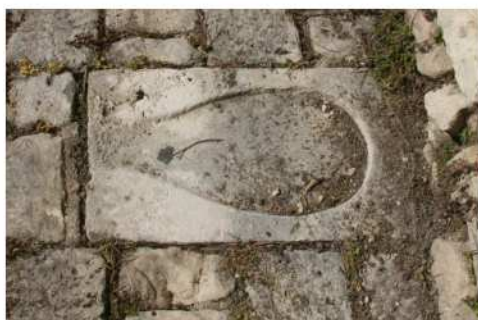
Dalle de pierre de récupération des eaux de pluie

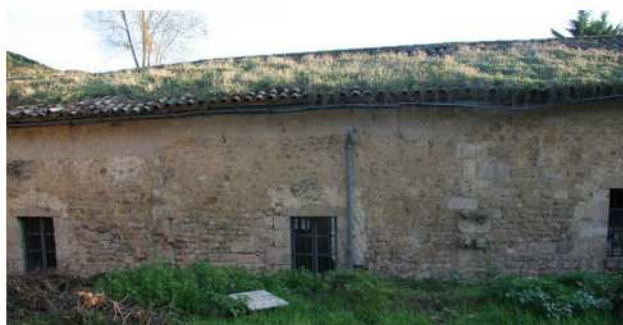
C'est également le manque d'entretien sans oublier leur configuration peu orthodoxe qui ruine les couvertures réalisées en tuiles canal. Les pathologies sont nombreuses : fissurations des mortiers de faitages, glissements des tuiles, tuiles cassées, gélives, effondrements de charpente, proliférations des mousses qui engendrent l'engorgement des courants et le soulèvement des couvrants.

Etat des couvertures îlot B versant nord

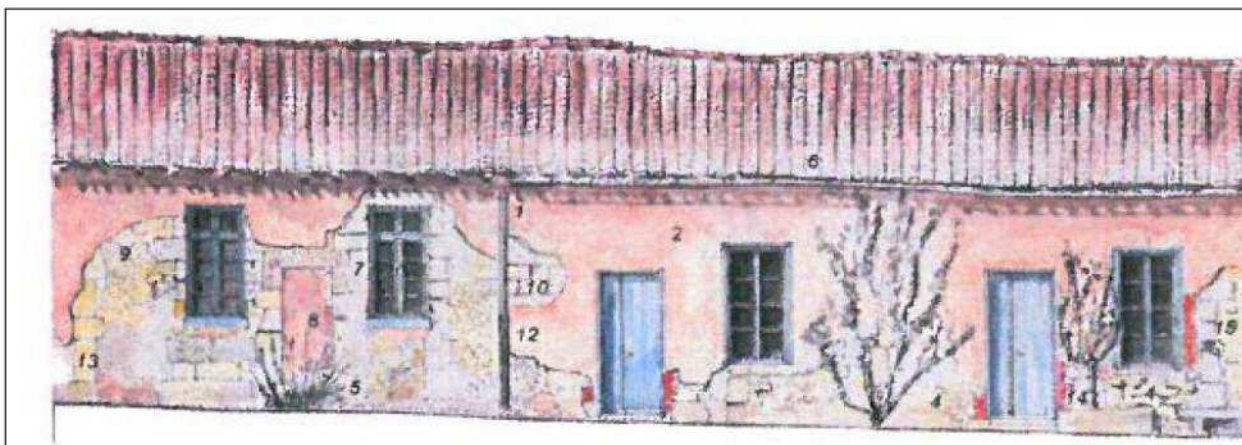
Figure 1 : façade sur rue

- 1 – Système de recollement des eaux en élévation très usé, hors d'usage. (descente zinc et dauphin fonte)
- 2 – Crépis tyrolien cloqué,
- 3 – Crépis tyrolien décollé,
- 4 – Maçonnerie de moellons déjointoyée,
- 5 – Végétation en pied de façade.
- 6 – Couverture en tuile canal fuyarde entraînant des infiltrations et le pourrissement des bois,
- 7 – Encadrement pierre des baies originelles,
- 8 – Porte originelle (jambages et linteau en pierre) bouchée.
- 9 – Badigeon de chaux blanche,
- 10 – Faux appareillage appartenant au premier traitement de finition,
- 12 – Dauphin en fonte couvert de goudron.
- 13 – Chaînage vertical en pierre de taille marquant les murs de refends,
- 14 – Jambage en brique, linteau en profil métallique et ciment révélant les agrandissements des portes,
- 15 – Trace d'encadrement de baie ancienne en pierre de taille comprenant feuillures extérieures

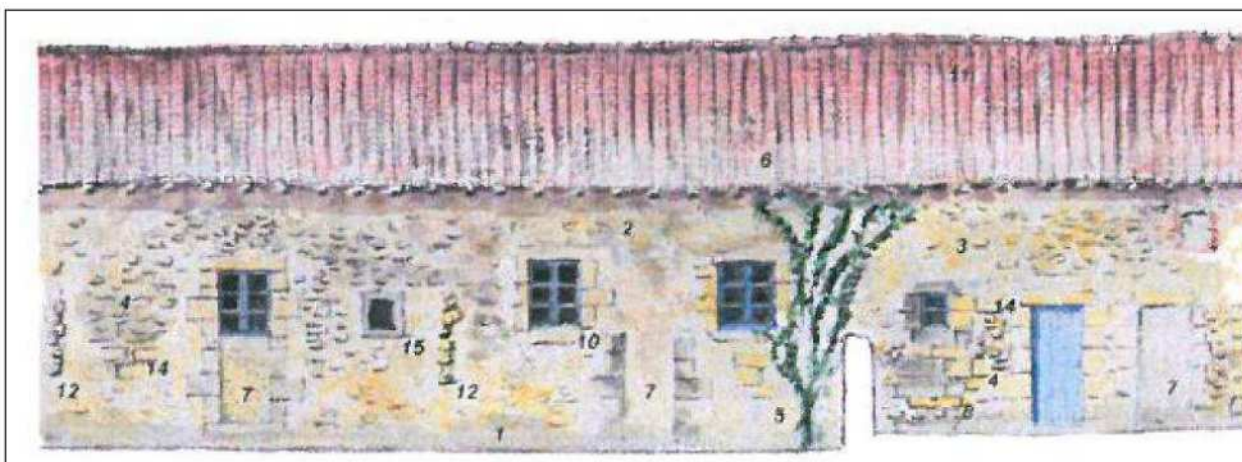
Figure 2 : façade sur jardin

- 1 – Descente EP disparue,
- 2 – Traces noires sur enduit,
- 3 – Crépis inexistant, pas de traces à l'intérieur de l'îlot,
- 4 – Maçonnerie de moellons déjointoyée,
- 5 – Végétation en pied de façade.
- 6 – Couverture en tuile canal fuyarde entraînant des infiltrations et le pourrissement des bois,
- 7 – Comblement en partie de l'ancienne porte et encadrement pierre des baies originelles,
- 8 – Trace de pierre d'évier,
- 9 – Mur de séparation des cours (en place),
- 10 – Menuiseries à grands carreaux,
- 11 – Déformation des couvertures,
- 12 – Arrachement des murs anciens de clôture,

- 13 – Ancien encadrement de baies en pierre de taille,
- 14 – Reprises en pierre de taille de remploi,
- 15 – Baie contemporaine, encadrements ciment.

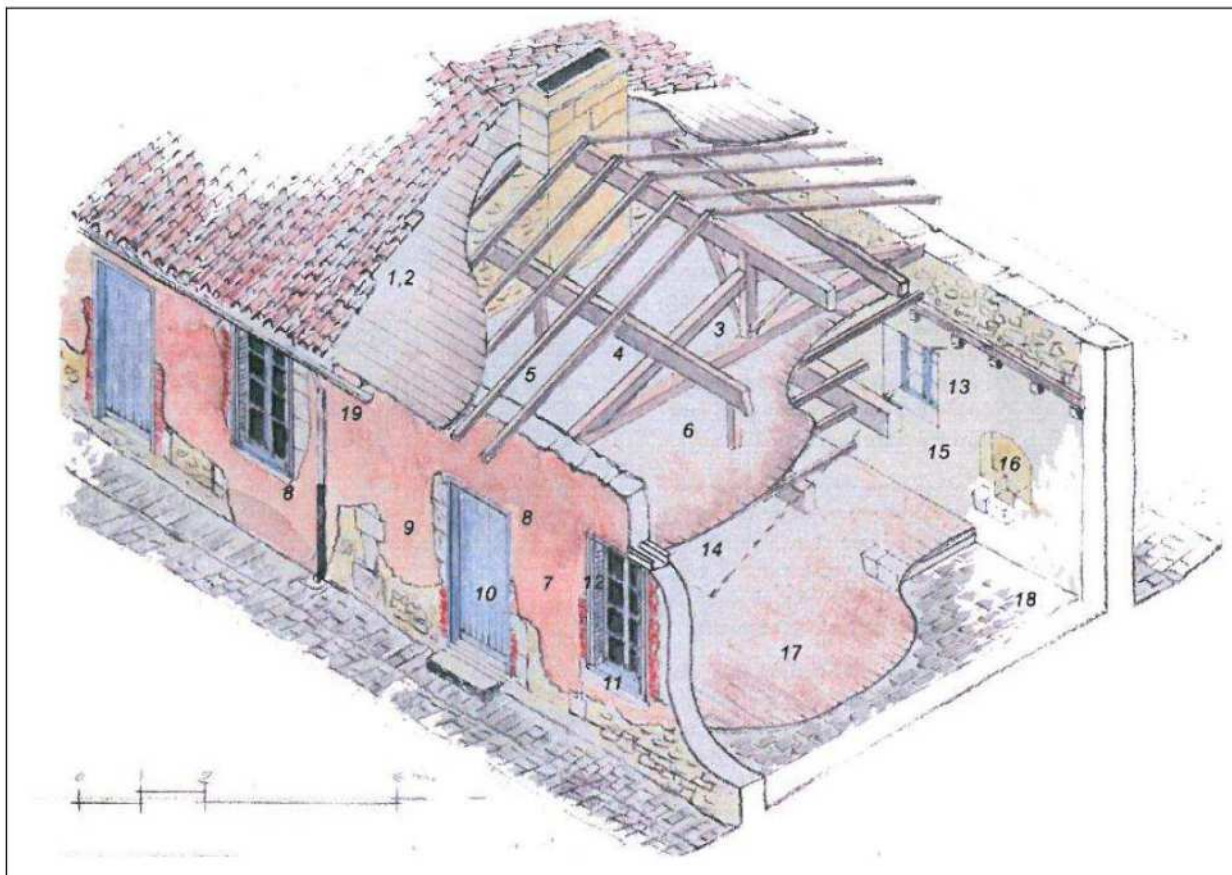
Illustration montrant un écorché d'une cellule : disposition constructive ancienne mêlée aux diverses transformations : élargissement des baies, transformation de la porte en fenêtre sur le côté intérieur de l'îlot,

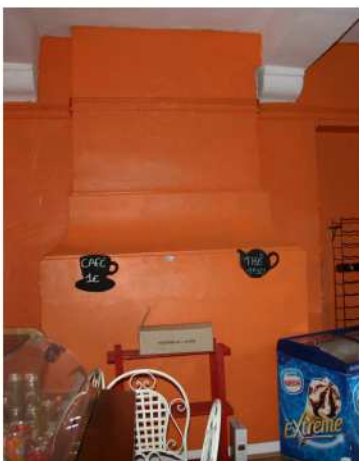
La cheminée camouflée

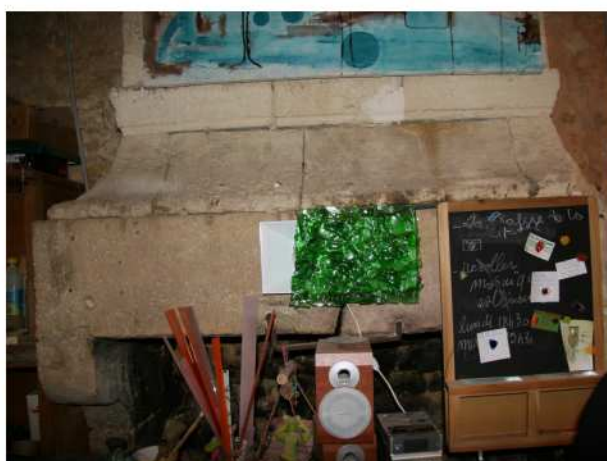
La cheminée résistante

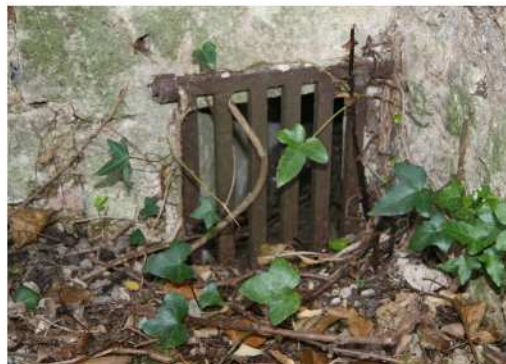
Grille verticale filtrant le conduit de la canalisation traversante du bâti. (A10 – A11)

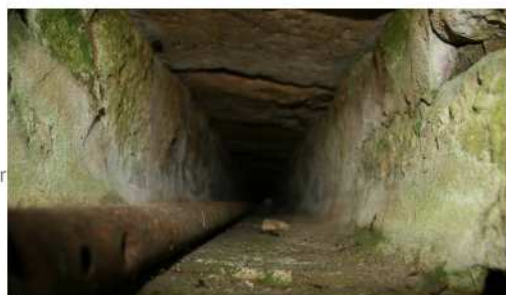
Canalisation traversant le bâti (A10-A11)

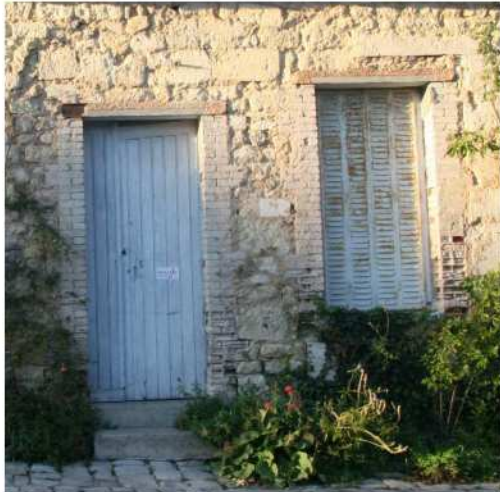
Encadrements récents de briques et linteau métallique taille.

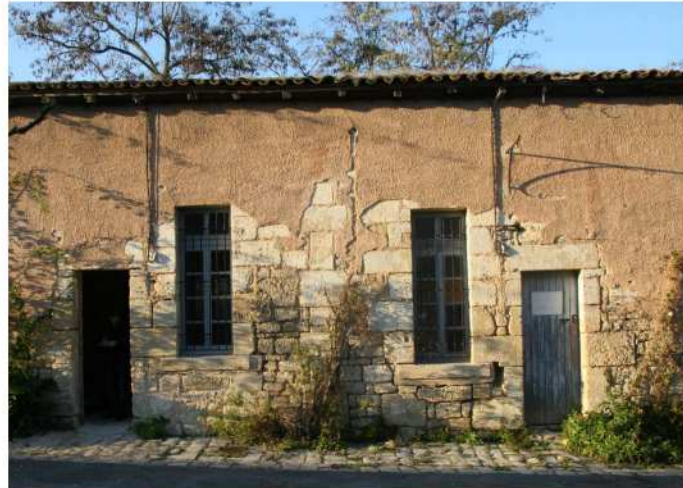
Encadrements primitifs en pierre et linteau en pierre de taille.

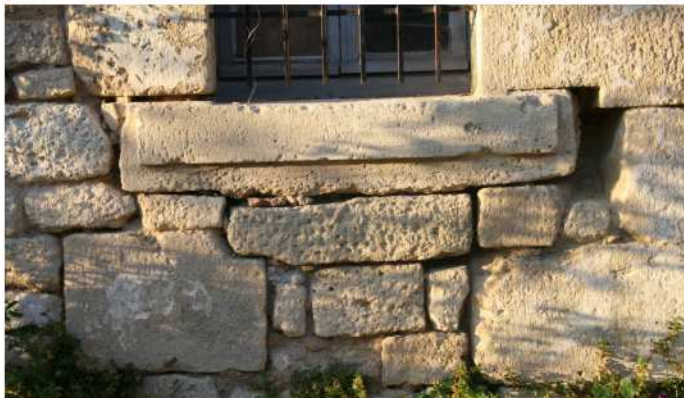
Pierre d'appui retaillée accueillant l'enduit placé sur la et maçonnerie de moellons.

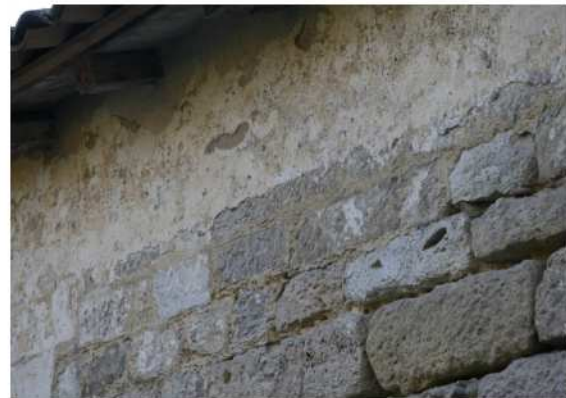
Reste de badigeon à la chaux, sur moellons équarris réguliers.

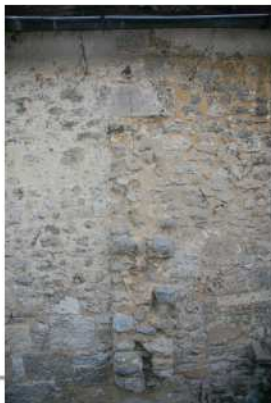
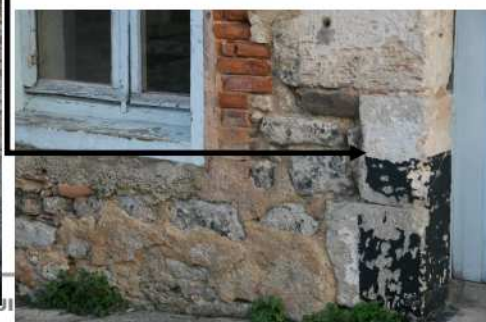
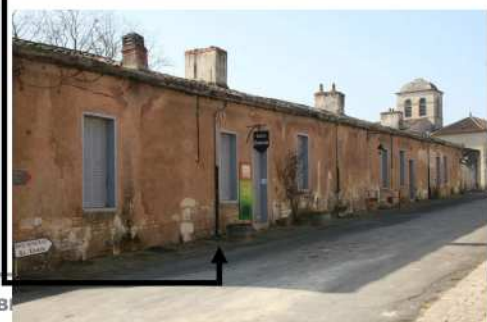
- les arrachements de murs intérieurs aux îlots qui séparaient en courette, attenante à chaque cellule, l'espace intérieur.
- les marques noires, que l'on trouve un peu partout en soubassement, sont placées sur le badigeon de chaux sans que l'on puisse dire si cela est d'origine ou non. Certainement à base de bitume, on pense que cela aidait au traitement contre l'humidité en pied de murs.
- lessivage des pierres de mur dû au non débord de toiture et à une récupération d'eau de pluie trop vétuste pour remplir sa fonction.

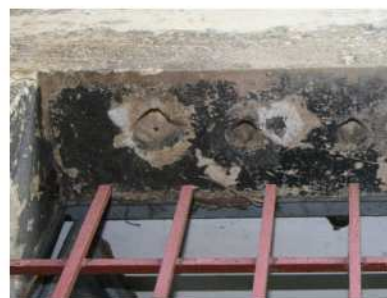
Empochements des anciennes grilles et nouvelles moches.

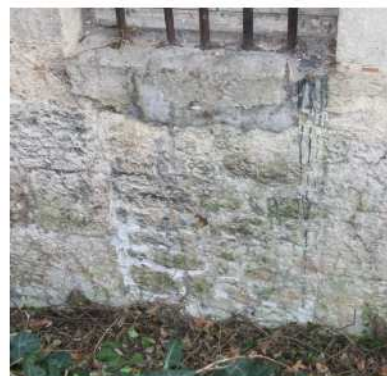
Transformation des portes en fenêtres et vue sur les grilles en fer carré.
